平成29年度 県単舗装道路修繕工事(試験舗装)

施工3年後までの追跡調査結果
～一般国道 356号 印旛郡栄町布太～

世紀東急工業株式会社

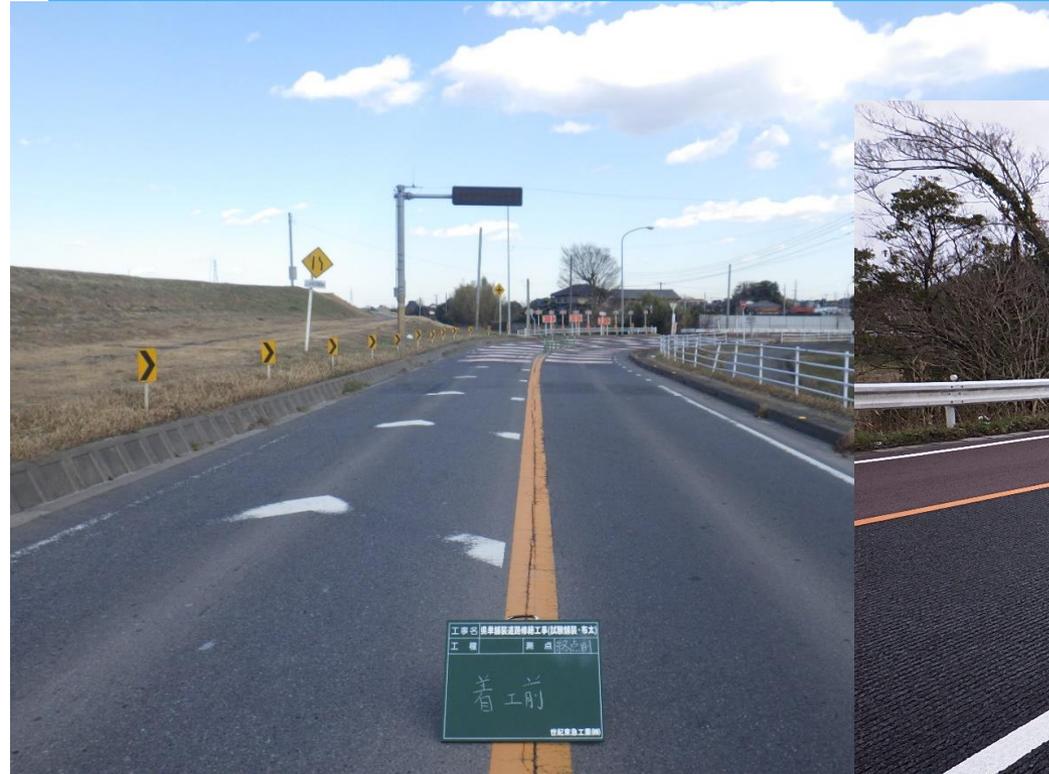
施工前全景

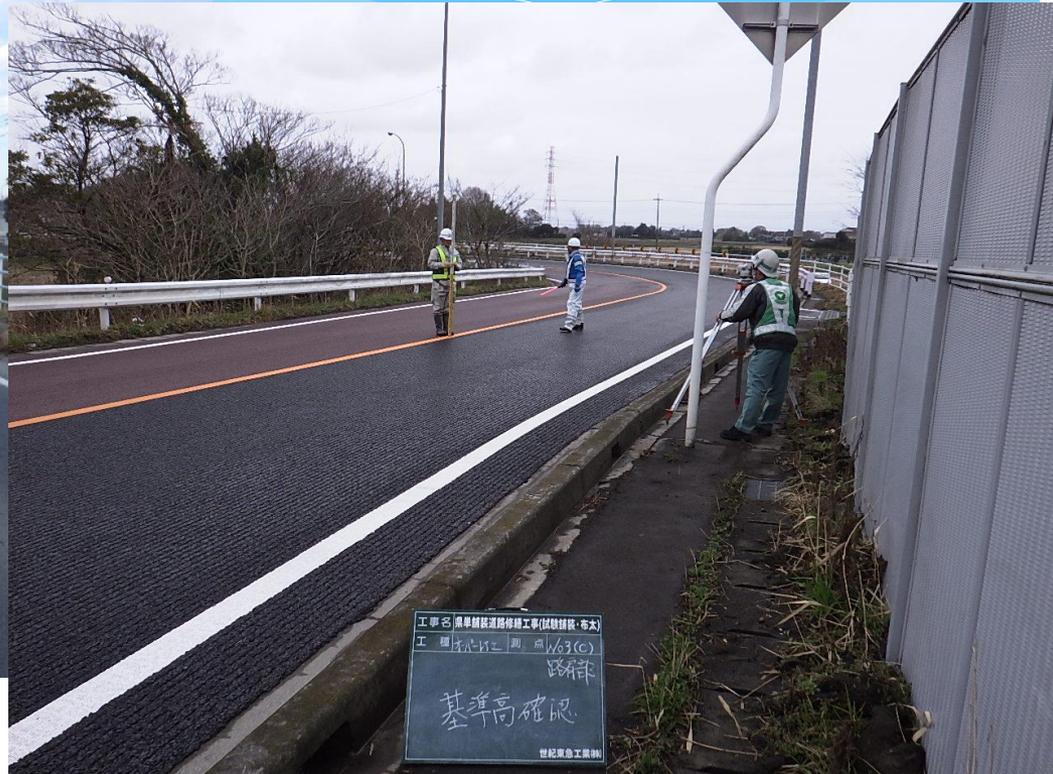
施工後全景(直後)

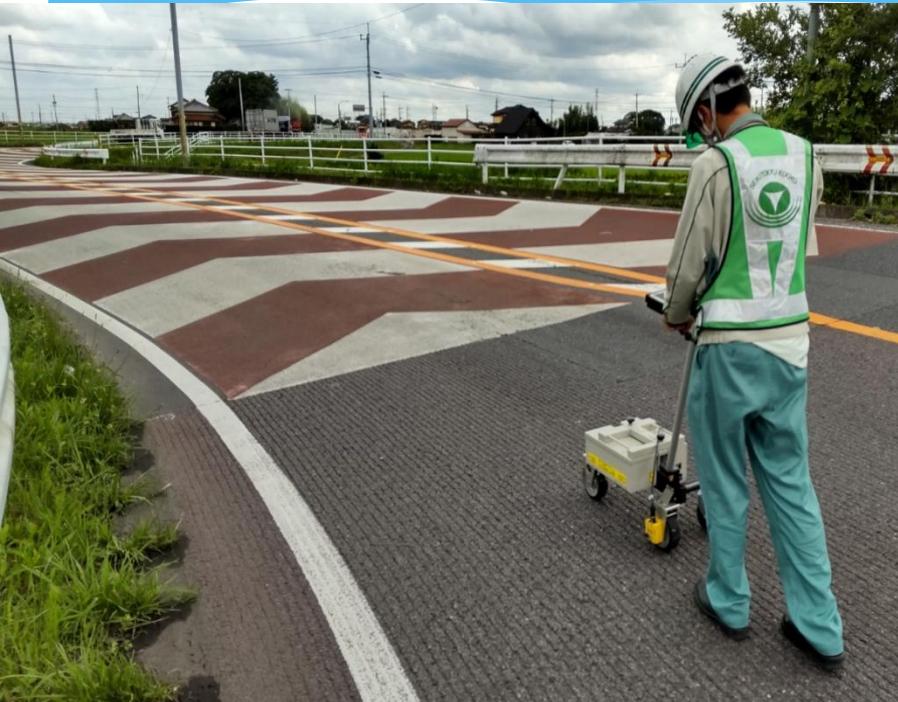
平坦性測定

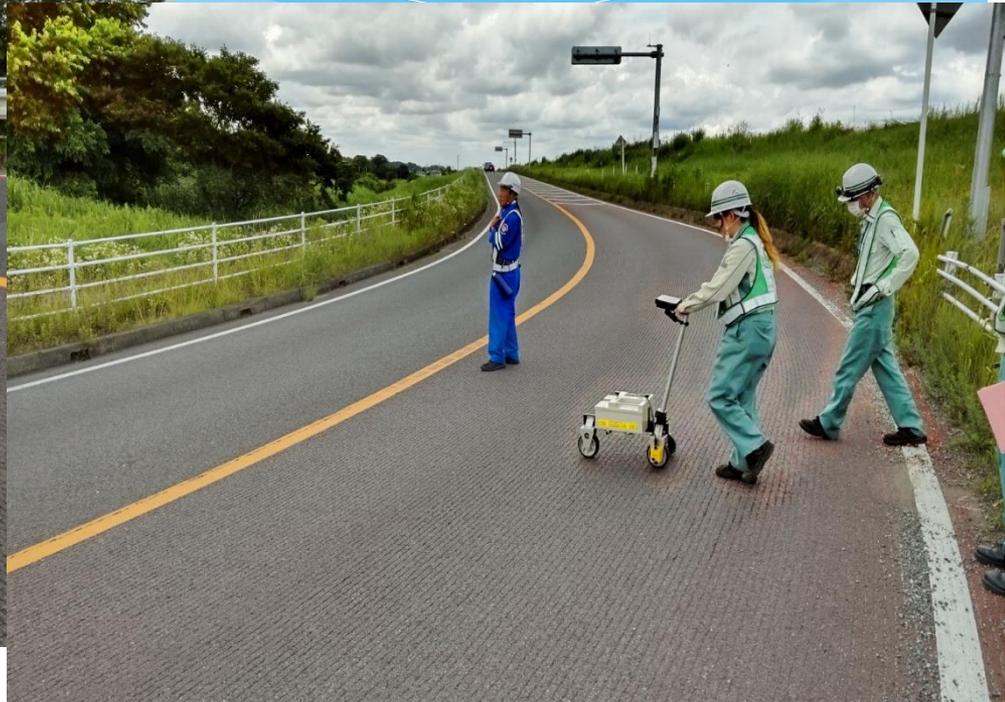
わだち掘れ量測定
