遮熱性舗装追跡調査結果報告

千葉船橋海浜線 習志野市 芝園2丁目

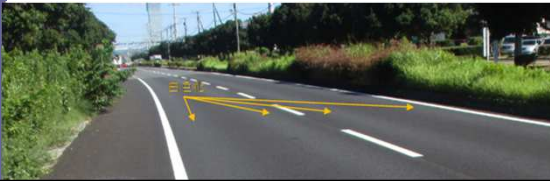
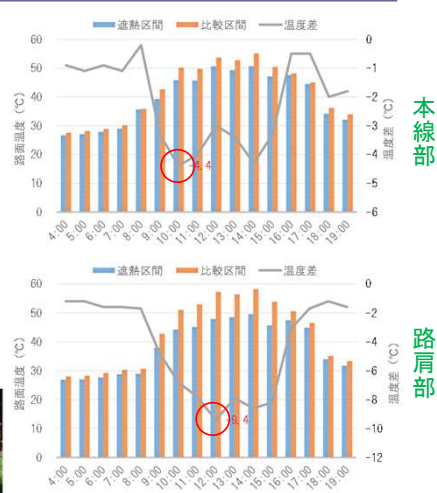
路面温度測定結果

□ 遮熱区間と比較区間の温度差

- 本線部の温度差：4.4℃
- 路肩部の温度差：9.4℃

□ 本線部の温度差が小さい理由

- 遮熱区間の路面温度は測定位置による変化は小さい
- 比較区間の車道部は車両通行に伴う輪跡部の白色化により路面温度が上がりにくい

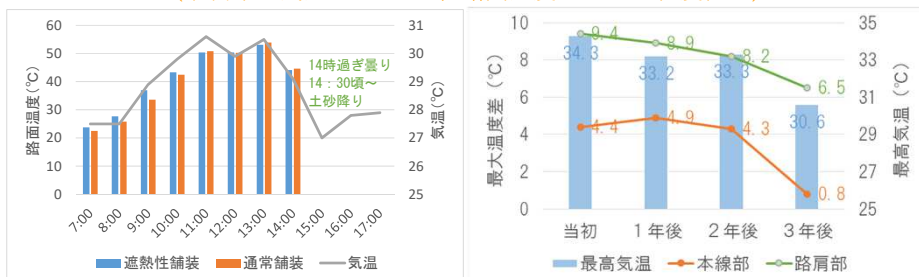
路面温度低減効果

□ 路面温度低減効果（通常舗装温度-遮熱性舗装温度）

- 気温が33を超える時期を選定して測定
 - 3年後の調査はオリンピック・パラリンピックの合間の1週間に測定時期が制限され実施日は気温は30を超える程度で急な降雨により14:30以降の測定を中止
- 本線部は通常舗装と4~5℃の温度低減効果があったが3年後は差がない
 - 測定時期・箇所の路面や気象の影響を受けやすい（室内・舗装内部温度を測定すべき）
- 路肩部は10℃程度の温度低減効果があったが徐々に低下し7℃程度になる（最終年は気温が2~3℃、路面温度は4~7℃程度低い）

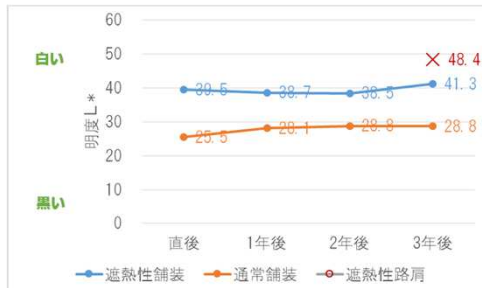
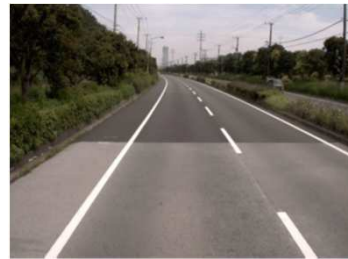
路面の明度

- 遮熱区間は当初40程度
 - OWP位置は40から若干低下傾向であったが3年後に上昇傾向に転じた
 - 路肩部は3年間で48.4まで上昇
- 比較区間は当初25程度
 - OWP位置は25.5から28.8まで上昇（白色化が進行）
 - 路肩部は3年後28.0程度で同様に白色化が進行
- 粗い路面の評価では見た目の印象と異なる感覚あり

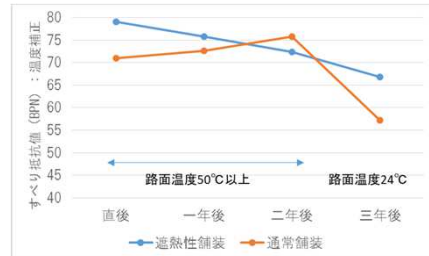
すべり抵抗値

- 遮熱性舗装は徐々に低下
 - 滑り止め骨材の摩耗・飛散が影響
- 通常舗装は3年目に急激に低下
 - 初期の変化はバインダの剥がれによる
現在では骨材摩耗が影響した可能性あり
 - 温度補正の影響も大きい

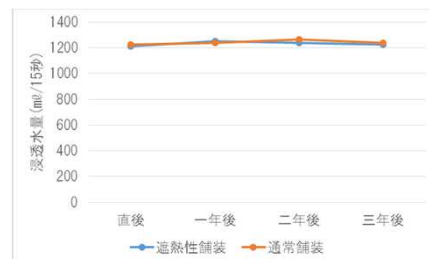
浸透水量

- 遮熱性舗装及び通常舗装ともに目立った変化なく初期の状態を維持
 - 空隙の変化がほとんどない
 - 土砂等による目詰まりもない
 - 施工直後の表層の状態を維持
- 舗装種間の違いは見受けられない

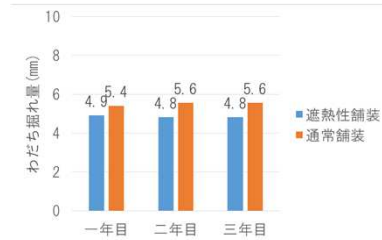
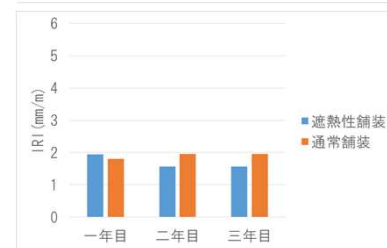
わだち掘れ量

- 施工当初から5mm程度で僅かに大きくなっている程度
 - 遮熱性舗装はわだち掘れ抑制に有効かどうかは現段階では判断できない
- 局所的な流動等は皆無
 - 表層を排水性にする場合基層に起因する破損抑制のため2層切削が標準
 - 基層以下への水の浸透を抑制する薄層遮水工（褥層工法）が効果を発揮している
