千葉県試験舗装  
の長期的な追跡  
調査結果の報告

# 1. 試験舗装の長期的な追跡調査

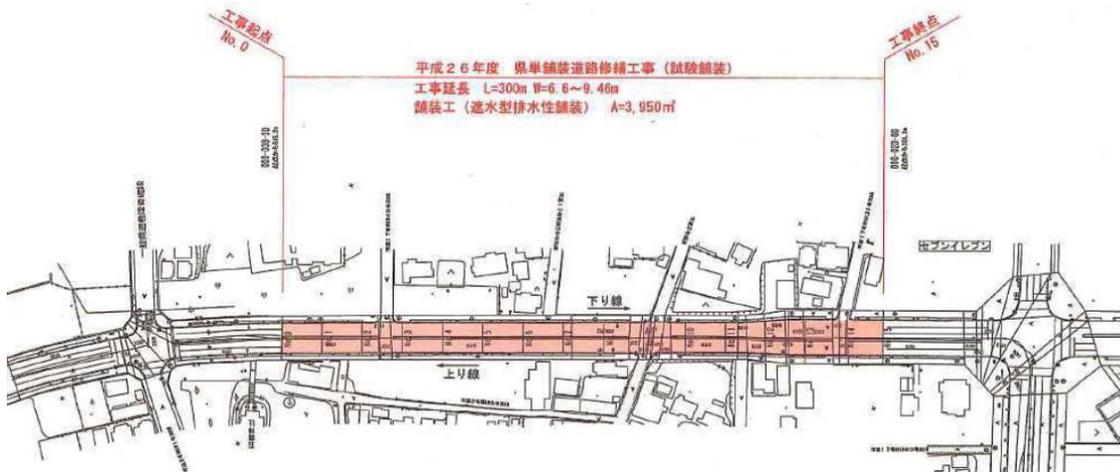
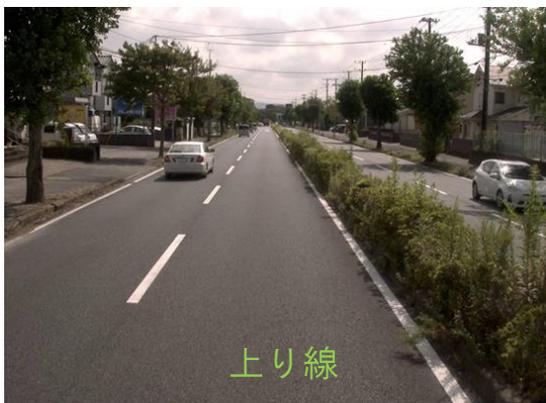
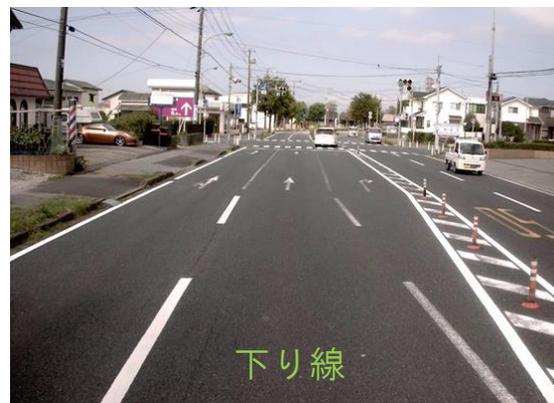
## 5.2. ① 県道 158 号君津青堀線（君津市空師）

当該路線は施工後 5 年経過した路線で、交差点等を含まない直線部に遮水型排水性舗装が施工されている。現状特に目立った路面損傷や変状は生じておらず、ほぼ施工直後の状態を維持している。わだち掘れ量が 7mm 程度になっているが、施工直後に発生する初期わだちの標準的な範囲であり、表・基層の流動によるものではない。

きめ深さ（MPD）も 1.6mm 程度であり骨材飛散は全く生じていない状態であると評価される。

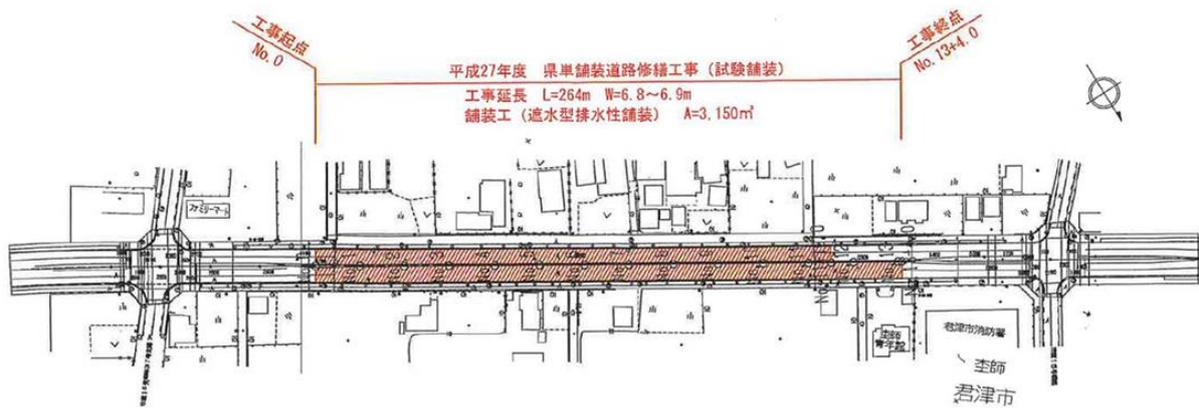
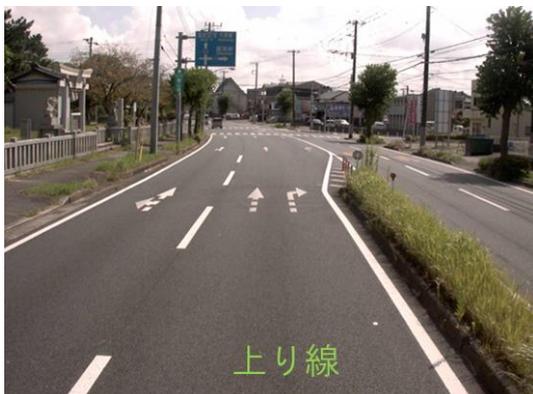
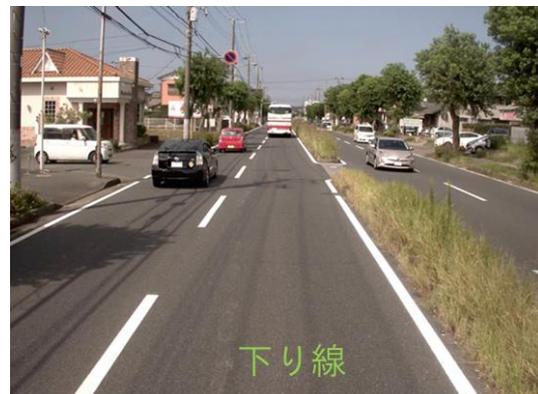
### 5.3. ②県道 225 号君津停車場線（君津市中野）

当該路線は施工後 6 年経過した路線で、交差点等を含まない直線部に遮水型排水性舗装が施工されている。現状特に目立った路面損傷や変状は生じていない。ひび割れ率が 0.6%となっている上り走行車線は、起点付近に横断ひび割れが入っている程度で、その他の箇所にひび割れは生じていない。

きめ深さも 1.4mm 程度であり骨材飛散は全く生じておらず、ほぼ施工直後の状態を維持していると評価される。

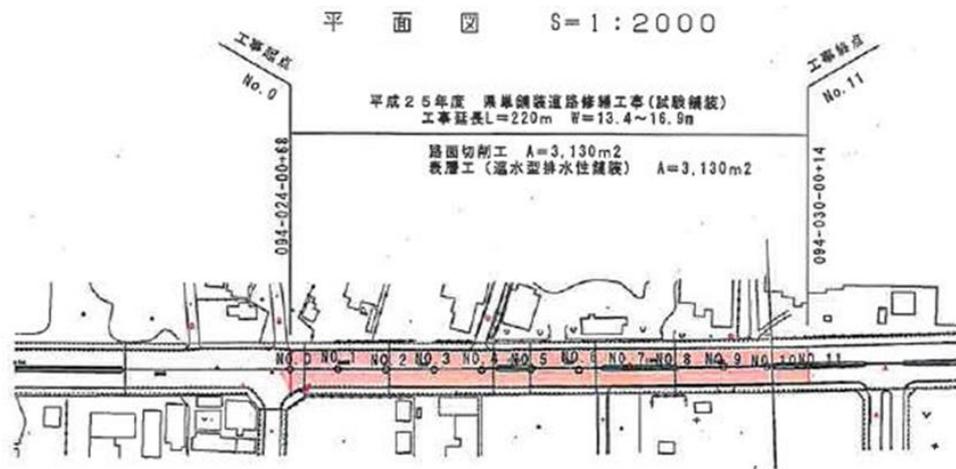
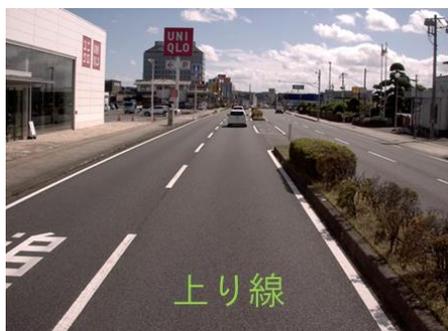
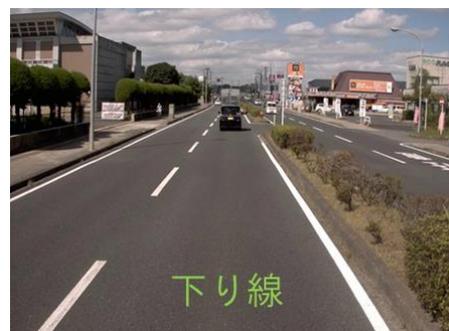
### 5.4. ③国道 128 号（茂原市原田）

当該路線は施工後 7 年経過した路線で、交差点等を含む直線部に遮水型排水性舗装が施工されている。現状特に目立った路面損傷は生じていないが、下り線の追越車線のわだち掘れ量が大きくなっている箇所がある。わだち掘れの大きい箇所の形状は典型的な流動わだちであり、基層以下の状態に起因するものではないと判断される。きめ深さは 1.6mm 程度であり骨材飛散は全く生じていない。

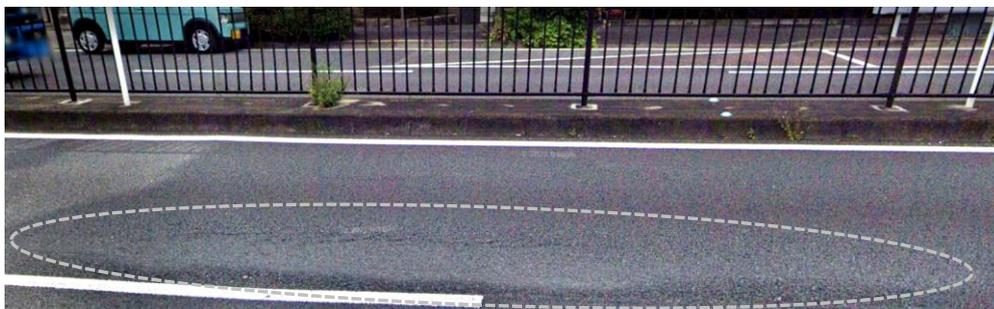
### 参考:1 層切削オーバーレイによる排水性舗装の補修箇所の早期破損例

施工後 1 年程度で 25mm 程度の局所的なわだち掘れと亀甲ひび割れが発生している。降雨後に路面が白くなることから、基層以下のはく離が進行し（アスファルトの剥離により細骨材が遊離）、表・基層間の一体性が失われたことが原因と判断される。

このまま放置するとどんどん流動が進行し、温暖な時期の降雨時に大きく深いポットホールが突然発生することがある。

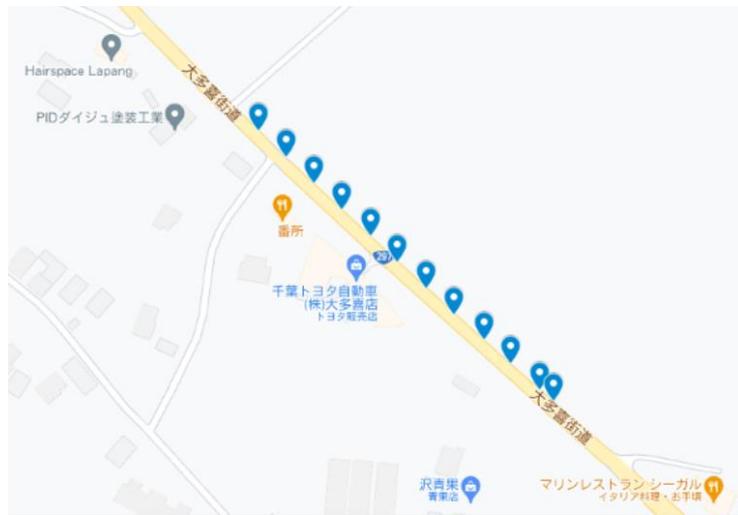
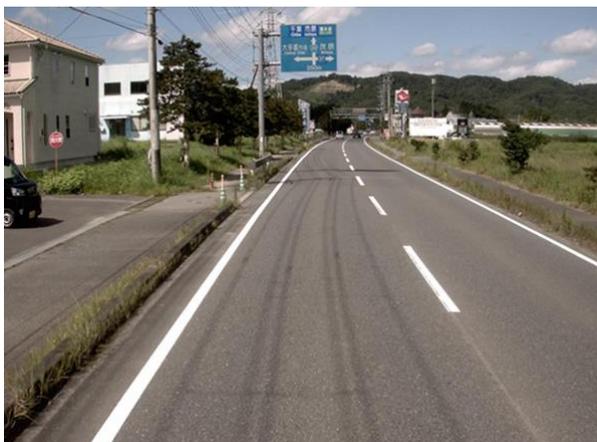
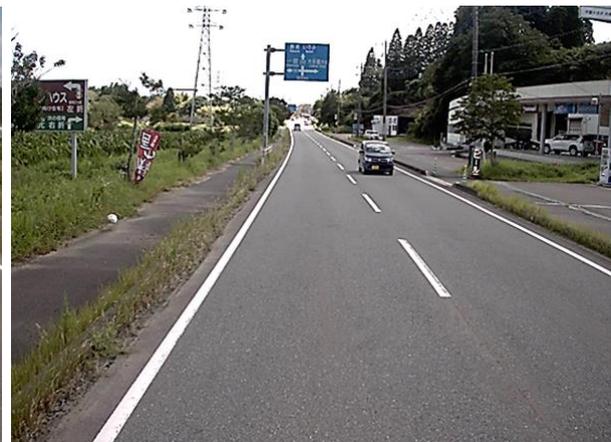
## 6.2. ①国道 297 号（夷隅市大多喜町横山）

当該路線は施工後 6 年経過した路線で、大きな交差点等を含まない直線部に施工されている。上下線ともに 2%程度のひび割れが生じており、20m 区間で最大 9%程度となっているところもあるが、現状特に深刻な路面損傷に発達しているところはなく、下層のリフレクションクラックかどうかも判別できなかった。

わだち掘れ量は 5mm 程度で安定しており、基層以下の剥離等に起因する流動や路面変状は発生していない。

きめ深さ（MPD）は 0.7mm 程度となっている。目視観察からある程度路面の老化が進行していると判断されるものの、モルタルの剥がれは軽微で良い状態の舗装が維持できていると評価される。

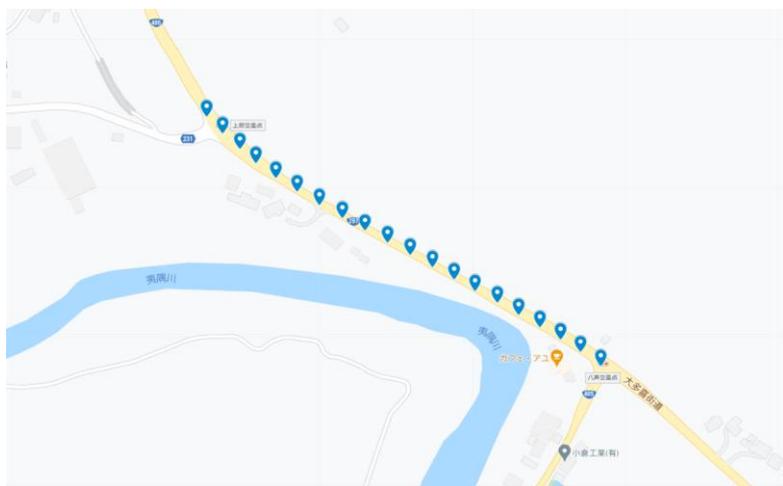
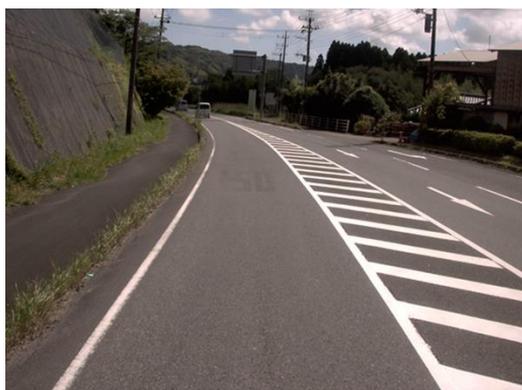
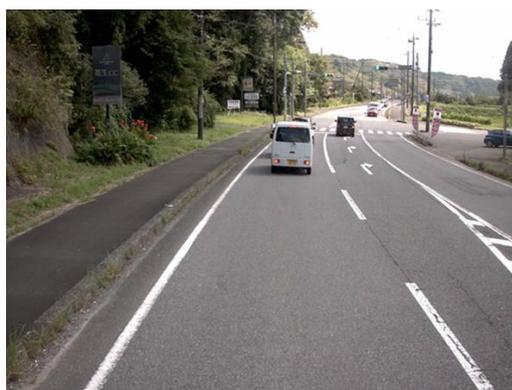
## ②国道 297 号（夷隅市大多喜町八声）

当該路線は施工後 12 年経過した路線で信号交差点間に施工されている。表層の劣化・老化が進んで上下線ともにある程度ひび割れが生じている。一部 10%を超える区間があるものの、全体的には 3%程度のひび割れ率に収まっており、現状深刻なりフレクションクラック等の路面損傷は見られず、長期間にわたり非常に良い状態を維持できていると評価される。

一方、わだち掘れ量は 10mm 程度発生しているが、とりわけ大きなわだち掘れが発生している区間はなく、基層以下の剥離等に起因する路面変状も発生していない。12 年間供用していることを考慮すると、この程度のわだち掘れの発生は致し方なく、基層以下の保護機能や基層との一体性も維持されていると判断されることから、じょく層が舗装の長寿命化に大いに寄与しているといえる。

きめ深さ（MPD）は 0.8mm 程度であり、路面の老化の進行うかがえるものの、モルタルの剥がれも比較的軽微に抑えられており、良い状態の舗装が維持できていると評価される。

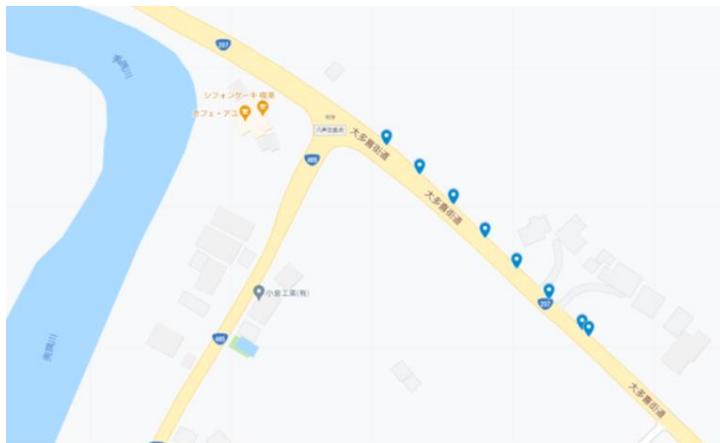
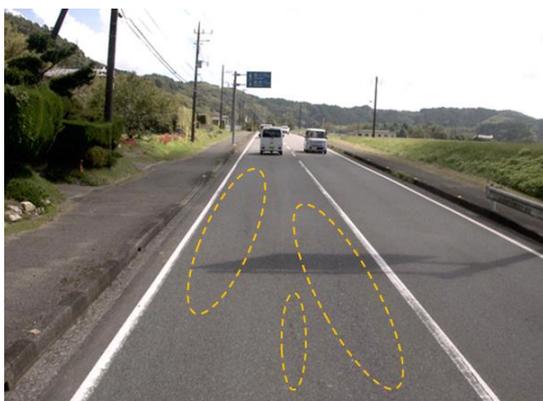
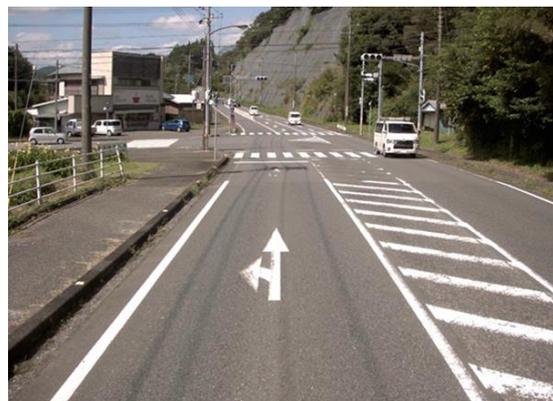
### ③国道 297 号（夷隅市大多喜町八声）

当該路線は②に引き続く箇所の一部再補修が行われているが、調査箇所は 9 年間供用されている。表層の劣化・老化が進み上下線ともに 10%以上のひび割れが生じており、一部 25%を超える区間がある。ひび割れは多数発生しているが、現状深刻な路面損傷には発達しておらず、比較的長期間にわたり舗装の状態を適切に維持できていると評価される。

一方、わだち掘れ量は 7mm 程度発生しており、下り線の一部で 10mm 程度のわだち掘れが発生している箇所がある。特に大きなわだち掘れが発生している区間はなく、局所的な路面の変状等も見当たらない。9 年間供用していることを考慮すると、わだち掘れの発生は小さい部類と判断され、基層以下の保護機能や基層との一体性も維持されていると判断される。

きめ深さ（MPD）は 0.8mm 程度であり、路面の老化が進行しモルタルの剥がれも見られるが、良い状態の路面状態が維持できていると評価される。

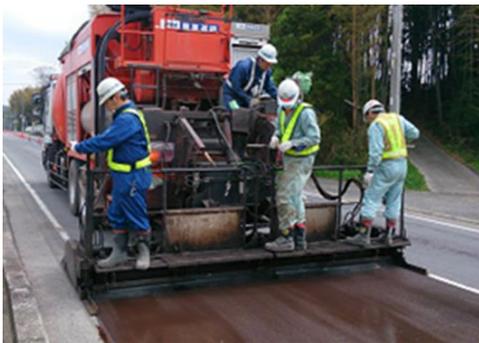
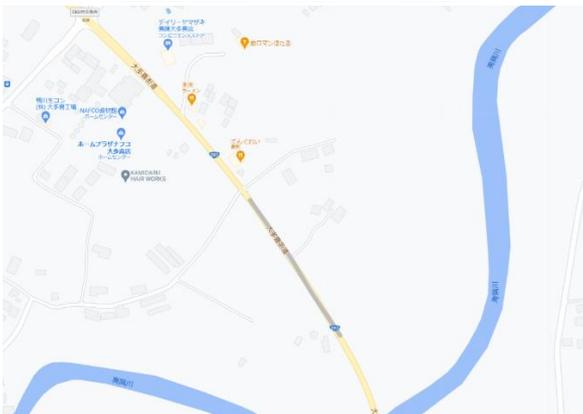
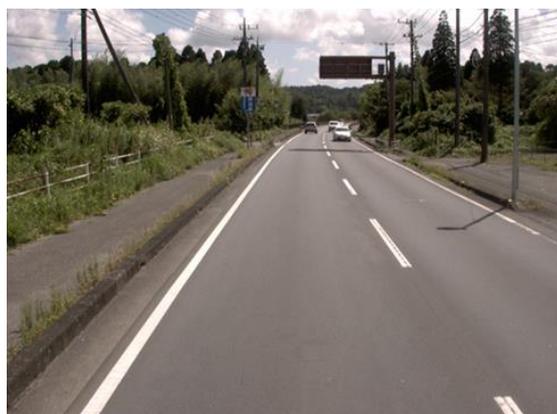
## 7.2. 国道 297 号（東陽市大多喜町横山）

路面調査の結果よりわだち掘れはある程度発生しているものの、目立った損傷は発生しておらず、路面のきめ深さは 0.2mm 程度と非常に良好な状態を維持している。

現状既設舗装の保護機能は完全に維持されていると評価できる。

わだち掘れの進行が若干早い傾向が認められるが、これは路面の保護機能により既設舗装の劣化・老化が進行しないことと関連があると考えられる。
