千葉県試験舗装  
の長期的な追跡  
調査結果の報告

# 1. 試験舗装の長期的な追跡調査

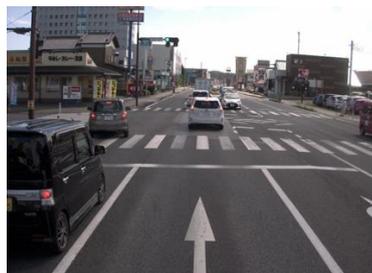
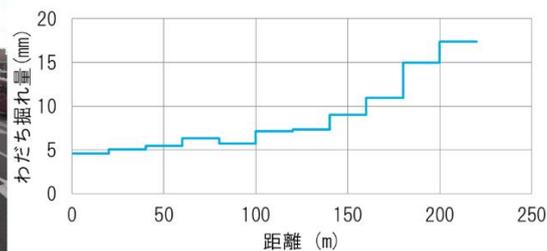
### 参考:1 層切削オーバーレイによる排水性舗装の補修箇所の早期破損例

施工後 1 年程度で 25mm 程度の局所的なわだち掘れと亀甲ひび割れが発生している。降雨後に路面が白くなることから、基層以下のはく離が進行し（アスファルトの剥離により細骨材が遊離）、表・基層間の一体性が失われたことが原因と判断される。

このまま放置するとどんどん流動が進行し、温暖な時期の降雨時に大きく深いポットホールが突然発生することがある。

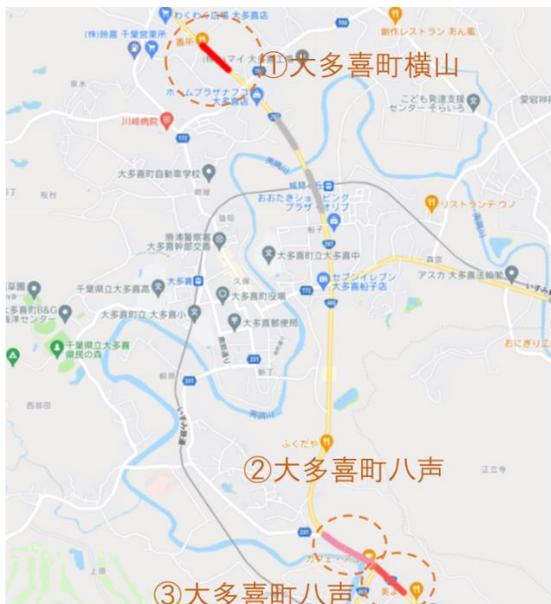
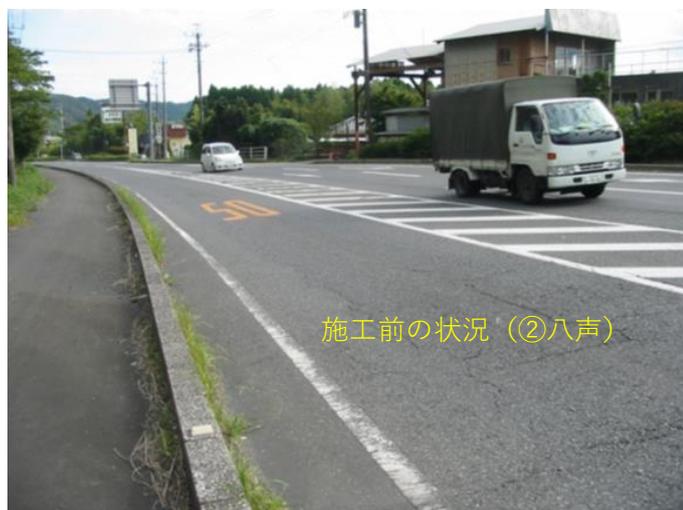
じょく層工法施工箇所の施工前の状態は写真に示すようにわだち割れが多数発生し、ひび割れから細粒分の染み出しがみられ、通常であれば表・基層を切削してオーバーレイする補修を計画する状態であったが、試験舗装では既設基層を残した 1 層の切削オーバーレイとじょく層工法を組み合わせで施工している。
